# ISTITUTO COMPRENSIVO STATALE DI SAN BENEDETTO PO - MOGLIA

## DOCUMENTO DI VALUTAZIONE DEI RISCHI DEI LUOGHI DI LAVORO E IMPIANTI DELLA **SCUOLA SECONDARIA PRIMO GRADO “E. FERRI”**

San Benedetto Po (MN)

Il presente documento è relativo all'ultimo sopralluogo eseguito il 13/12/2016.

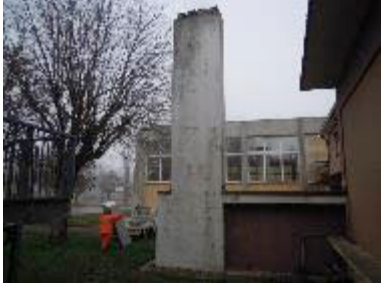
<b>Tenere controllata la canna fumaria in quanto risulta ammalorata</b>	1	1	1	Aprile 2017

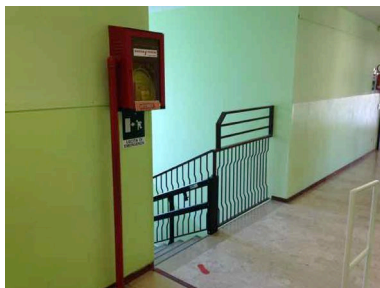
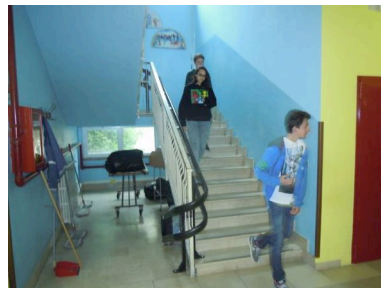
E' presente una scala fissa di accesso alla struttura, oltre ad una scala interna che conduce al piano primo. Gli scalini hanno pedata e alzata regolare e sono dotati di strisce antiscivolo. Le scale hanno corrimano e parapetti a norma contro il rischio di caduta nel vuoto. Sulla scala interna è installato anche un montascale per disabili funzionante alla data dell'ultimo sopralluogo.

<p>Installare un corrimano laterale sul lato verso il vuoto dei gradini di accesso al palco.</p>  	1	1	1	Aprile 2017
<p>Elevare alla quota di un metro il corrimano presente sulla gradinata retrostante la scuola (ingresso dal cortile)</p>  	1	1	1	Aprile 2017
<p>Installare almeno un corrimano centrale in corrispondenza della gradinata d'ingresso alla scuola.</p>  	1	1	1	Aprile 2017

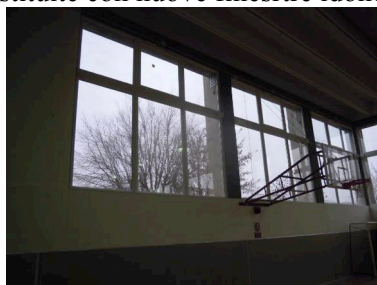
Sono presenti diverse superfici vetrate (sopra luce porte aule, finestre e porte finestre, uscite di emergenza con porta a vetro, armadi con ante vetrate) non dotate di certificazione di sicurezza dei vetri rilasciata dai produttori.

<i>Misura di miglioramento / adeguamento / mantenimento</i>	<i>P</i>	<i>D</i>	<i>R</i>	<i>Attuare entro</i>
<p>Mettere in sicurezza i vetri che in caso di rottura possono costituire un pericolo per i lavoratori o i bambini (es. sopra luce porte, vetrate armadi, porte vetrate, vetri finestre, ecc.) sostituendoli con vetri di sicurezza certificati ai sensi norma UNI EN 12600 oppure installando delle pellicole di sicurezza adesive certificate.</p>  	1	1	1	Aprile 2017

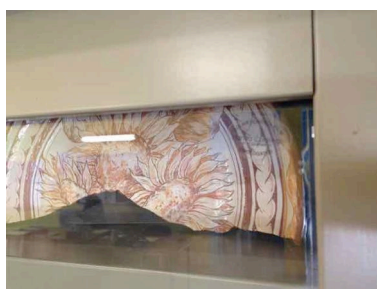
I vetri degli armadi con ante a vetro presenti all’ingresso della scuola sono state installate delle pellicole di sicurezza adesive certificate.

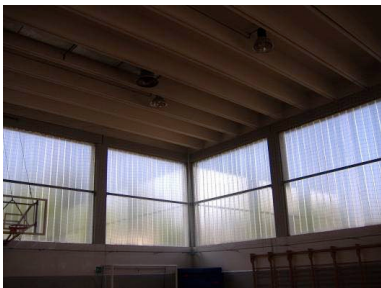
Misura di miglioramento / adeguamento / mantenimento	P	D	R	Attuare entro
<p>Installare un impianto di ricambio d’aria in palestra, che presenta un microclima sfavorevole a causa dell’assenza di aerazione naturale.</p>

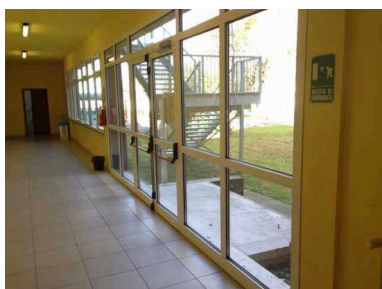
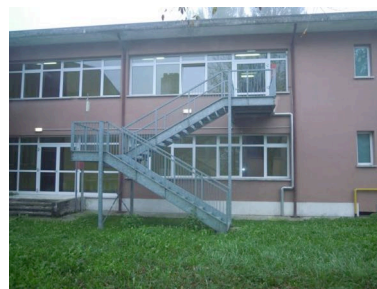
Da ogni locale della scuola è possibile raggiungere il punto di raccolta (luogo sicuro indicato nelle planimetrie di evacuazione) utilizzando le vie di fuga interne e le uscite di emergenza presenti. Dal primo piano vi sono due scale metalliche di emergenza esterne.

Misura di miglioramento / adeguamento / mantenimento	P	D	R	Attuare entro
Installare apposita segnaletica indicante la posizione del punto di raccolta.	1	1	1	Aprile 2017
