DOCUMENTO DI VALUTAZIONE DEI RISCHI DEI LUOGHI DI LAVORO E IMPIANTI DELLA **SCUOLA PRIMARIA “ARCOBALENO”**

San Benedetto Po (MN)

ai sensi dell'art. 17 e 26 del D.Lgs 9 aprile 2008, n. 81

Azienda: IC SAN BENEDETTO PO – MOGLIA		
Titolo: Documento di valutazione rischi dei luoghi di lavoro e impianti della scuola primaria “Arcobaleno” di San Benedetto Po		
Data: 13/12/2016	Rev.: 10	Pag: 3

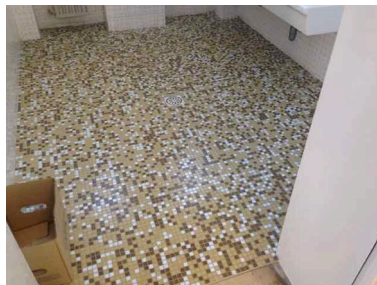
I pavimenti sono privi di protuberanze, cavità, piani inclinati pericolosi. Non sono emersi pavimenti scivolosi o instabili. I pavimenti dei servizi igienici sono antiscivolo e sono stati installati nell'estate 2015.

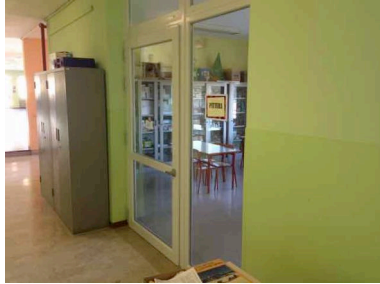
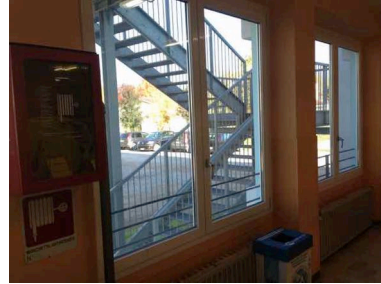
Le finestre consentono buona illuminazione e non si presentano pericolose per i bambini. Tutte le superfici vetrate (finestre, porte vetrate, pareti vetrate) sono state sostituite nell'estate 2015 con vetri stratificati certificati di sicurezza dal produttore ai sensi della norma UNI 12600.

<i>Misura di miglioramento / adeguamento / mantenimento</i>	<i>P</i>	<i>D</i>	<i>R</i>	<i>Attuare entro</i>
<p>Installare pellicole adesive di sicurezza sui vetri pericolosi delle ante vetrate degli armadi presenti in alcune aule.</p>  	1	1	1	Aprile 2017

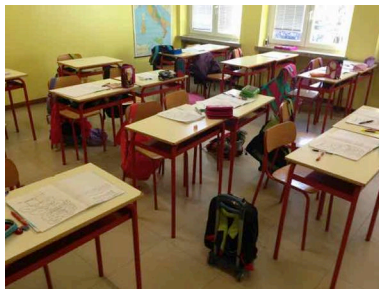
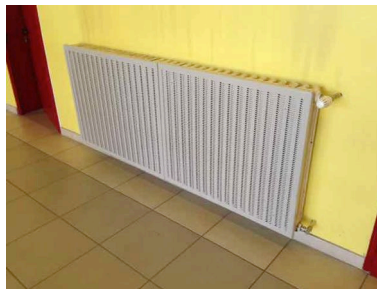
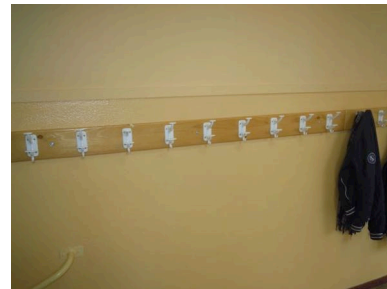
Gli attaccapanni sono in plastica non pericolosa. Gli arredi delle aule sono marcati CE per uso scolastico e sono in buone condizioni. I termosifoni sono protetti contro possibili urti. Gli armadi sono in genere fissati a parete contro possibile ribaltamento.

Misura di miglioramento / adeguamento / mantenimento	P	D	R	Attuare entro
Installare delle protezioni in gomma sugli spigoli sporgenti dei banchi in marmo delle finestre lungo i corridoi.	1	1	1	Aprile 2017

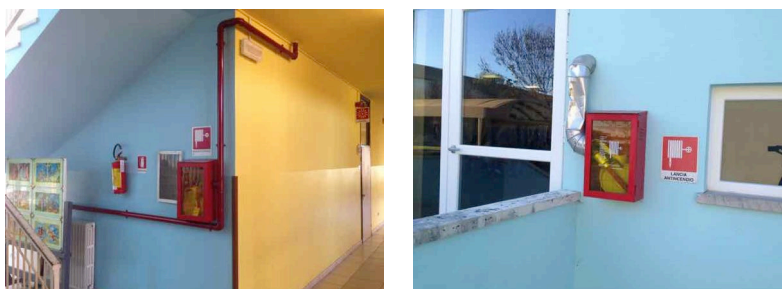
L’impianto idrico antincendio è costituito da idranti a cassetta UNI45 interni e esterni alimentati dall’acquedotto comunale.

Le cassette idranti sono dotate di lastre safe-crash e segnalate con idonea cartellonistica.

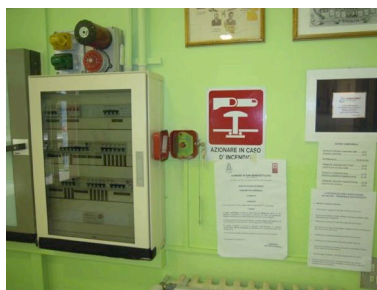
Presente vicino all'ingresso un pulsante di allarme incendio collegato ad una campana di allarme che viene utilizzato in caso di emergenza. Un altro pulsante di allarme è presente vicino all'uscita di emergenza che conduce alla tettoia verso la mensa.

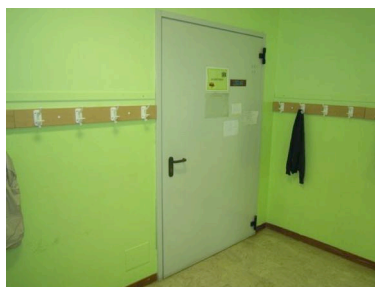
Presenti porte REI120 per compartimentare locali a maggior rischio di incendio (es. aula informatica). La documentazione di conformità delle porte REI è conservata presso Comune.
