ISTITUTO COMPRENSIVO SAN BENEDETTO PO - MOGLIA

DOCUMENTO DI VALUTAZIONE DEI RISCHI DEI LUOGHI DI LAVORO E IMPIANTI DELLA **SCUOLA SECONDARIA PRIMO GRADO DI MOGLIA**

Moglia (MN)

Il presente documento è relativo all'ultimo sopralluogo eseguito il 13/12/2016.

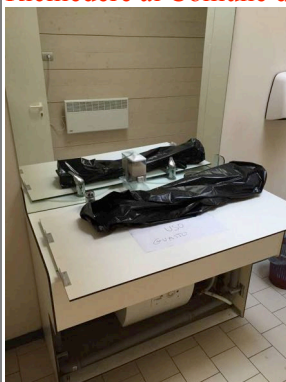
Al momento del sopralluogo 2 bagni della secondaria risultavano inagibili per problemi di scarico delle acque bianche.

<i>Misura di miglioramento / adeguamento / mantenimento</i>	<i>P</i>	<i>D</i>	<i>R</i>	<i>Attuare entro</i>
<p>Richiedere al Comune di ripristinare i bagni al momento non utilizzabili.</p>

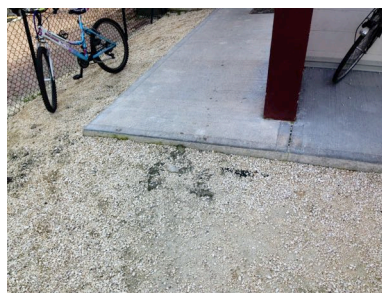
Nell’area verde esterna vi sono alcune zone con avvallamenti a rischio di inciampo. Analogamente per quanto riguarda il bordo esterno della pavimentazione in cemento.

Pareggiare gli avvallamenti presenti nell'area verde esterna per ridurre il rischio di inciampo degli alunni quando vanno all'esterno; analogamente cercare di ridurre l'altezza degli scalini del bordo esterno della pavimentazione in cemento

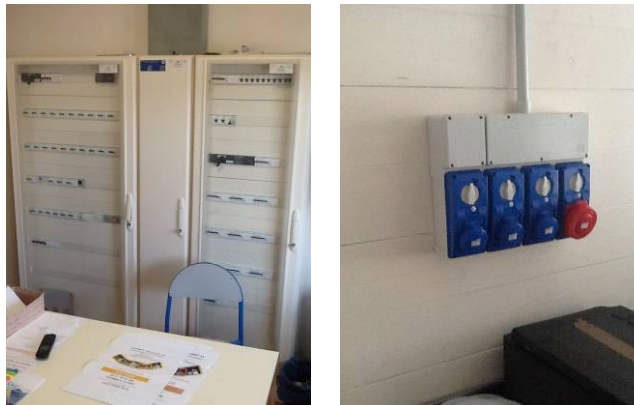
Presente quadro elettrico generale dal quale vengono alimentate tutte le utenze della scuola.

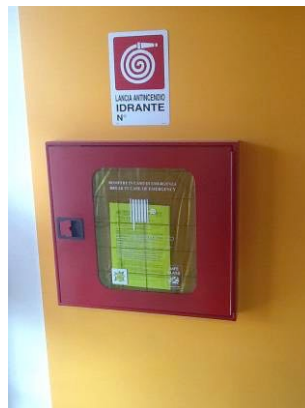
Presente impianto idrico antincendio ad anello costituito da attacco motopompa UNI70 e naspri antincendio a cassetta UNI20. L'impianto è alimentato dall'acquedotto comunale.

<i>Misura di miglioramento / adeguamento / mantenimento</i>	<i>P</i>	<i>D</i>	<i>R</i>	<i>Attuare entro</i>
<p>Recuperare dal Comune la dichiarazione di conformità dell'impianto idrico antincendio rilasciata dalla ditta esecutrice e il verbale di prova della portata e pressione dell'impianto</p>	1	1	1	Aprile 2017

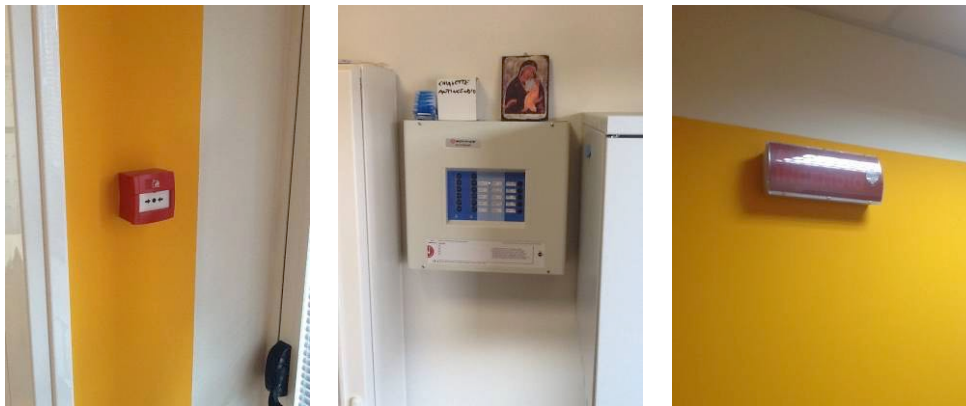
E' invece presente impianto di allarme incendio azionabile attraverso pulsanti di allarme distribuiti uniformemente in tutto l'edificio. L'impianto aziona delle sirene lampeggianti udibili in tutto l'edificio.

L'impianto è gestito da una centrale di allarme posta nella bidelleria della scuola primaria.

Misura di miglioramento / adeguamento / mantenimento	P	D	R	Attuare entro
Richiedere al Comune la dichiarazione di conformità dell'impianto allarme incendio rilasciata dalla ditta esecutrice e il verbale di prova dell'impianto nonché istruzione scritta sul funzionamento della centrale di allarme.	1	1	1	Aprile 2017
