# ISTITUTO COMPRENSIVO STATALE DI SAN BENEDETTO PO - MOGLIA

## DOCUMENTO DI VALUTAZIONE DEI RISCHI DEI LUOGHI DI LAVORO E IMPIANTI DELLA **SCUOLA SECONDARIA PRIMO GRADO “E. FERRI”**

San Benedetto Po (MN)

Il presente documento è relativo all'ultimo sopralluogo eseguito il 13/12/2016.

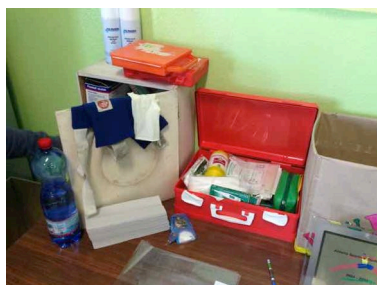
Presente una cassetta di primo soccorso segnalata a norma avente quanto previsto dal DM 388/2003.

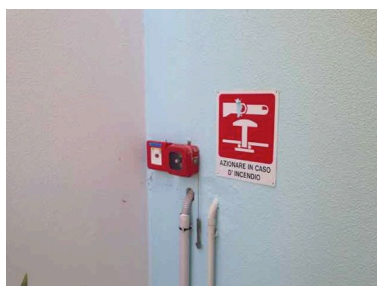
Presente pulsante esterno di sgancio rapido della corrente elettrica in caso di incendio.

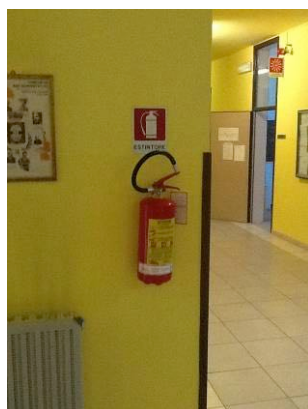
- n. 9 estintori a polvere da 6 kg
- n. 2 estintori a CO2 da 5 kg

Gli estintori sono fissati a parete contro la caduta e la loro posizione è chiaramente identificabile dalla apposita cartellonistica. Al momento dell'ultimo sopralluogo erano liberi da ostacoli. La verifica semestrale è affidata a ditta esterna abilitata incaricata dal Comune e viene eseguita regolarmente come risulta dalle punzature sui cartellini di controllo.

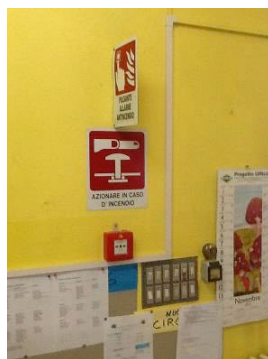
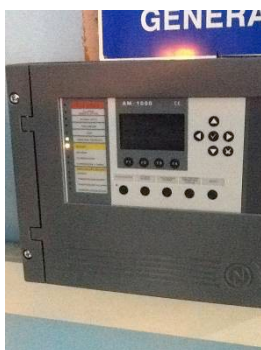
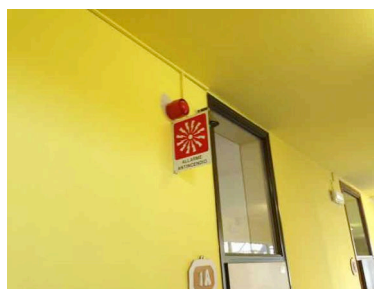
Sono presenti dei pulsanti di allarme incendio collegati ad una sirena di allarme con una centralina di allarme posizionata vicino all'ingresso.

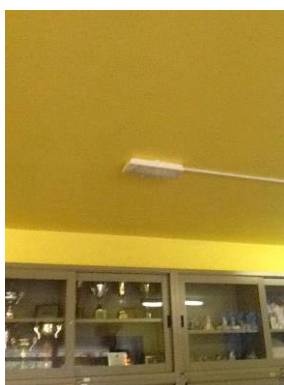
Presenti in tutti i locali delle lampade di emergenza che assicurano una illuminazione di emergenza per almeno 120 minuti e sono uniformemente distribuite nei vari locali e lungo le vie di fuga.
