DOCUMENTO DI VALUTAZIONE DEI RISCHI DEI LUOGHI DI LAVORO E IMPIANTI DELLA **SCUOLA PRIMARIA “ARCOBALENO”**

San Benedetto Po (MN)

ai sensi dell'art. 17 e 26 del D.Lgs 9 aprile 2008, n. 81

Azienda: IC SAN BENEDETTO PO – MOGLIA		
Titolo: Documento di valutazione rischi dei luoghi di lavoro e impianti della scuola primaria “Arcobaleno” di San Benedetto Po		
Data: 13/12/2016	Rev.: 10	Pag: 3

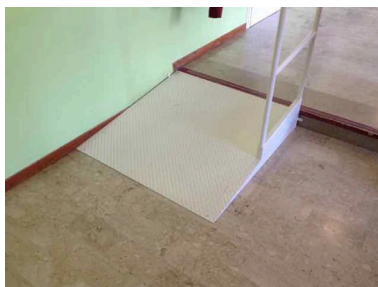
Presenti degli scivoli metallici di pendenza adeguata all'interno della scuola per eliminare i dislivelli presenti tra i pavimenti nelle varie zone della scuola e consentire l'accesso anche ai portatori di handicap.

Presente anche rampa di pendenza adeguata sulla scalinata esterna di accesso alla scuola.

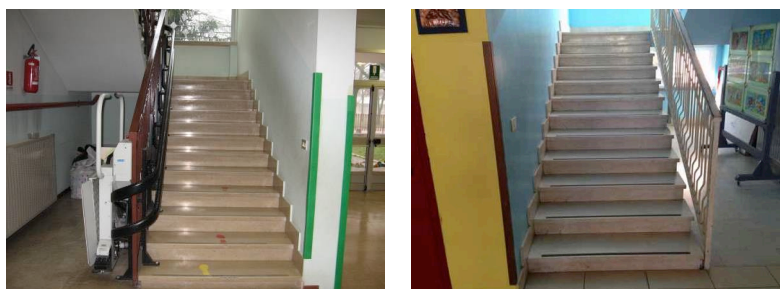
Sono presenti delle piccole scale esterne a due/tre gradini di accesso alla scuola, oltre ad una scala interna che conduce al piano primo e scale metalliche esterne di emergenza. Gli scalini hanno pedata e alzata regolare e non sono scivolosi in quanto presenti strisce antiscivolo. Le scale hanno corrimano e parapetti a norma contro il rischio di caduta nel vuoto. Presente anche un montascale per disabili sulla scala di accesso al primo piano.

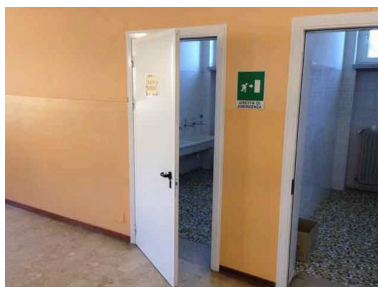
L'edificio ha un numero sufficiente di porte che consentono per numero, dimensioni, posizione e materiali di realizzazione una rapida uscita delle persone da ogni locale e sono agevolmente apribili dall'interno. Molte sono dotate di maniglione antipanico o comunque di sistema di facile apertura verso l'esterno. Le porte sono state installate nuove nell'estate 2015.

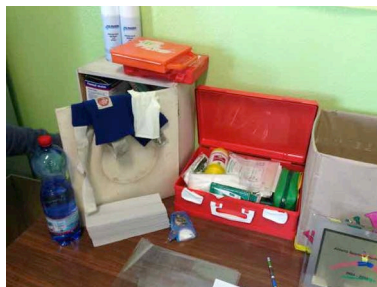
Presente una cassetta di primo soccorso segnalata a norma avente quanto previsto dal DM 388/2003.

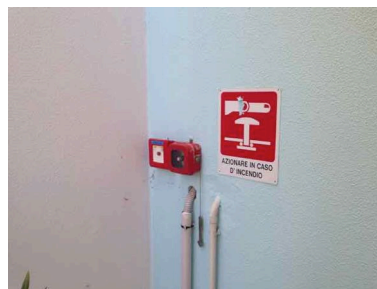
Il quadro elettrico principale della scuola si trova vicino all’ingresso. Tutti gli utilizzatori sono protetti da interruttori differenziali con $I_{dn} = 0,03 - 0,3$ A. Le prese multiple ed i cavi elettrici volanti sono ridotti al minimo; le prese sono in genere di tipo adeguato alle utenze elettriche che alimentano.

Presente pulsante esterno di sgancio rapido della corrente elettrica in caso di incendio.

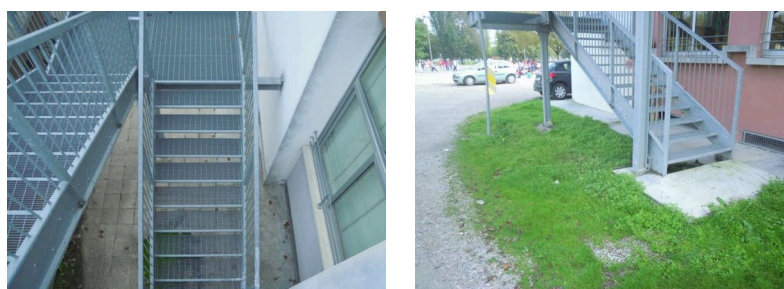
Da ogni locale della scuola è possibile raggiungere il punto di raccolta nel giardino sul retro della scuola (luogo sicuro indicato nelle planimetrie di evacuazione) utilizzando le vie di fuga interne e le uscite di emergenza presenti. Dal primo piano vi sono anche due scale metalliche di emergenza esterne.

Sia le vie di fuga che le uscite di emergenza sono segnalate chiaramente con apposita cartellonistica. Tutte le vie di fuga ed uscite di emergenza hanno una larghezza minima di 80 cm ed una altezza da terra minima di 200 cm. Le uscite di sicurezza presenti sono dotate di maniglioni antipanic marcati CE

Le uscite di emergenza sono raggiungibili con una distanza non superiore a quanto previsto dal D.M. 26/08/1992 (“Norme di prevenzione incendi per l’edilizia scolastica”). Al momento dell’ultimo sopralluogo le vie di fuga e le uscite di emergenza sono risultate sgombre da ostacoli.
