ISTITUTO COMPRENSIVO SAN BENEDETTO PO - MOGLIA

DOCUMENTO DI VALUTAZIONE DEI RISCHI DEI LUOGHI DI LAVORO E IMPIANTI DELLA **SCUOLA SECONDARIA PRIMO GRADO DI MOGLIA**

Moglia (MN)

Il presente documento è relativo all'ultimo sopralluogo eseguito il 13/12/2016.

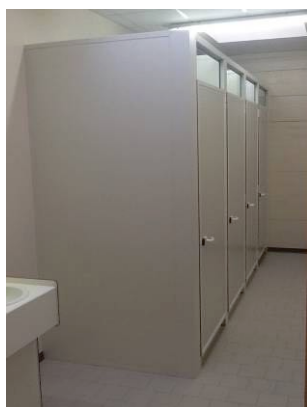
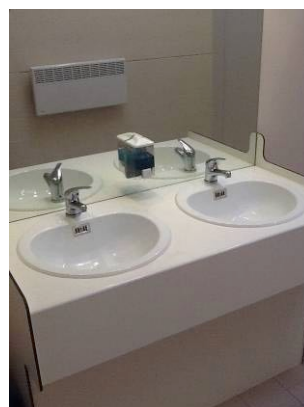
Sono presenti servizi igienici suddivisi per sesso sia per gli alunni che per i lavoratori. Sono dotati di acqua calda e fredda, riscaldati e adeguatamente arredati.

Al momento del sopralluogo 2 bagni della secondaria risultavano inagibili per problemi di scarico delle acque bianche.

<i>Misura di miglioramento / adeguamento / mantenimento</i>	<i>P</i>	<i>D</i>	<i>R</i>	<i>Attuare entro</i>
<p>Richiedere al Comune di ripristinare i bagni al momento non utilizzabili.</p>

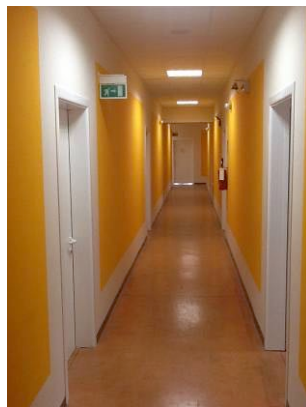
Le vie di passaggio interne e esterne hanno una larghezza non inferiore ai 60 cm e un altezza superiore ai 2 metri e sono mantenute libere da ostacoli o pericoli. I corridoi sono liberi da ostacoli. Non vi sono oggetti a rischio di caduta lungo le vie di passaggio.

Nell’area verde esterna vi sono alcune zone con avvallamenti a rischio di inciampo. Analogamente per quanto riguarda il bordo esterno della pavimentazione in cemento.

Pareggiare gli avvallamenti presenti nell'area verde esterna per ridurre il rischio di inciampo degli alunni quando vanno all'esterno; analogamente cercare di ridurre l'altezza degli scalini del bordo esterno della pavimentazione in cemento

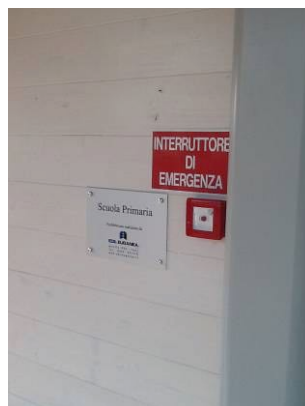
In caso di emergenza è possibile togliere corrente elettrica a tutto l'edificio attraverso il pulsante di sgancio di emergenza posizionato sulla parete esterna dell'edificio vicino alla porta di ingresso.

Recuperare il progetto e la dichiarazione di conformità degli impianti elettrici rilasciata dalla ditta esecutrice. In assenza, affidare incarico a tecnico abilitato per ottenere una dichiarazione di rispondenza dell'impianto elettrico ai sensi D.M. 37/2008.	1	1	1	Aprile 2017
--	---	---	---	-------------

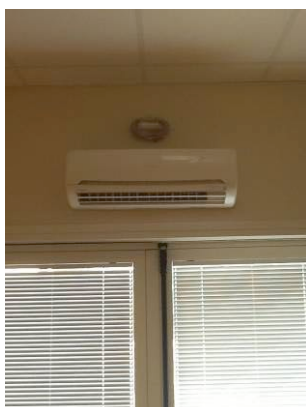
Il raffrescamento e condizionamento dei locali è assicurato da split a parete con motocondensanti posti sulla copertura dell'edificio.

Misura di miglioramento / adeguamento / mantenimento	P	D	R	Attuare entro
Recuperare dal Comune la dichiarazione di conformità dell'impianto di raffrescamento e condizionamento rilasciata dalla ditta esecutrice.	1	1	1	Aprile 2017
Assicurarsi che i filtri siano periodicamente puliti al fine di ridurre la polvere in aria	1	1	1	Aprile 2017

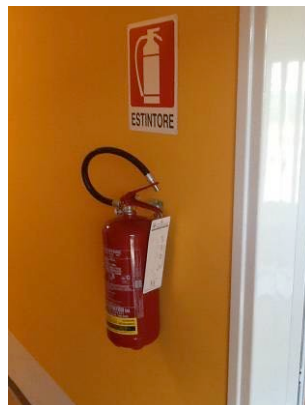
Sono presenti estintori omologati a polvere da 6 kg ed alcuni estintori omologati a CO2 vicino ai quadri elettrici.

Gli estintori sono uniformemente distribuiti. Sono segnalati da adeguata cartellonistica e vincolati a parete contro la caduta e raggiungibili senza ostacoli.

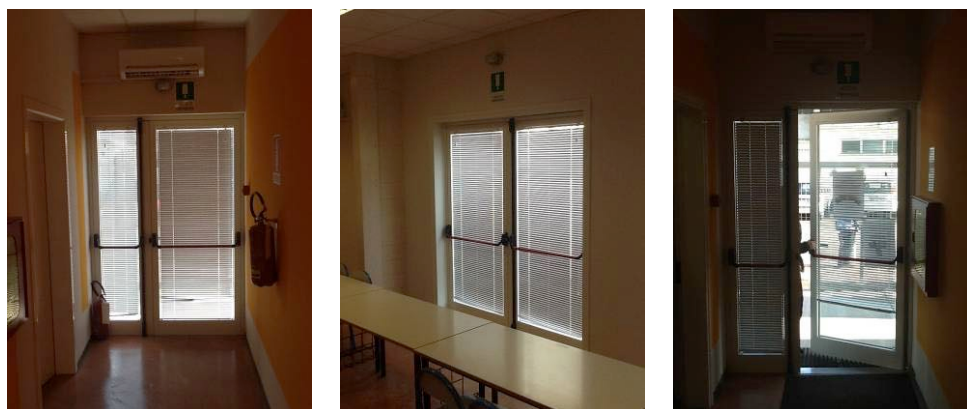
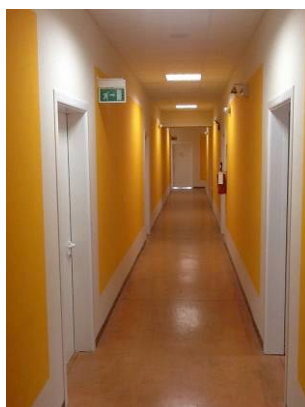
Da ogni aula è possibile uscire all'esterno dell'edificio per raggiungere il punto di raccolta utilizzando l'uscita di emergenza presente nell'aula. Altre uscite di emergenza sono disposte in fondo ad ogni corridoio.

Sia le vie di fuga che le uscite di emergenza sono segnalate chiaramente con apposita segnaletica luminosa posizionata a bandiera lungo i corridoi e sopra le uscite di emergenza. Hanno una larghezza minima di 80 cm ed una altezza da terra minima di 200 cm. Sono raggiungibili con una distanza non superiore a quanto previsto dalla norme di prevenzione incendi per le scuole e sono dotate di sistema di facile apertura a spinta nel verso dell'esodo.

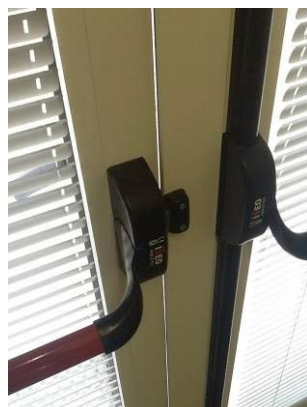
Le uscite di sicurezza sono dotate di maniglioni antipanico marcati CE
