ISTITUTO COMPRENSIVO SAN BENEDETTO PO - MOGLIA

DOCUMENTO DI VALUTAZIONE DEI RISCHI DEI LUOGHI DI LAVORO E IMPIANTI DELLA **SCUOLA INFANZIA “GIROTONDO”**

San Benedetto Po (MN)

ai sensi dell'art. 17 e 26 del D.Lgs 9 aprile 2008, n. 81

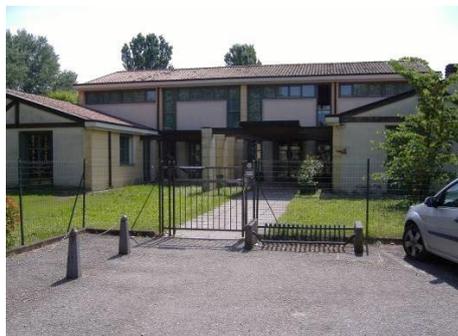
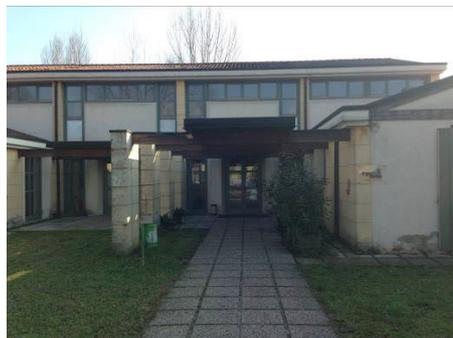
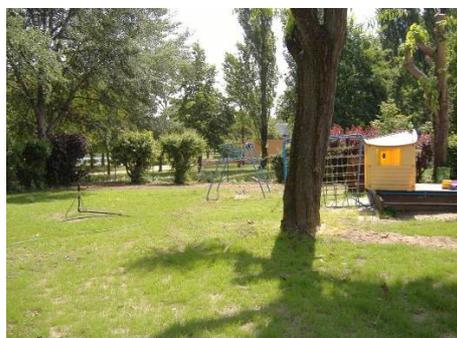
L'edificio che ospita la scuola è costituito da due corpi edificati in adiacenza: in uno si trova, appunto la scuola, mentre nell'altro trova ospitalità l'Asilo Nido comunale, gestito dallo stesso Comune.

L'intero edificio si presenta con forma geometrica in pianta irregolare e ad un piano fuori terra, circondato per la quasi totalità del perimetro da un ampio spazio aperto, in particolare sul lato sinistro rispetto all'ingresso, da ritenersi luogo sicuro ai fini antincendio. L'edificio di pertinenza è ad uso esclusivo della scuola ed è di recente costruzione.

Dalla pubblica via si accede, attraverso il cortile di pertinenza, all'ingresso principale della scuola, provvisto di tettoia, oltre il quale si trova il salone, a pianta rettangolare, utilizzato per le attività comuni e che rappresenta il blocco centrale di tutto l'edificio.

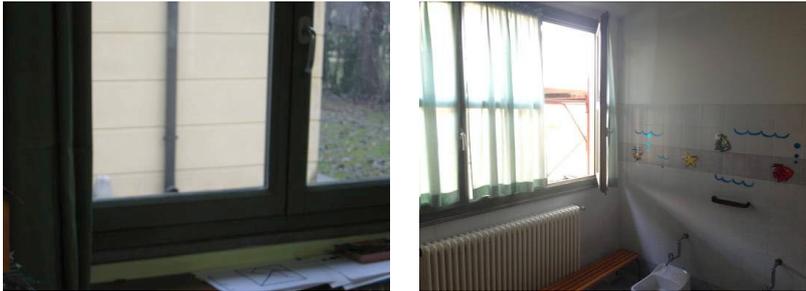
Le finestre consentono buona illuminazione ma si presentano pericolose per i bambini.

Misura di miglioramento / adeguamento / mantenimento	P	D	R	Attuare entro
<p>Installare adeguate protezioni in gomma e/o plastica sugli spigoli delle finestre presenti nelle aule e nelle aree comuni per proteggere i bambini in caso di urto accidentale.</p>

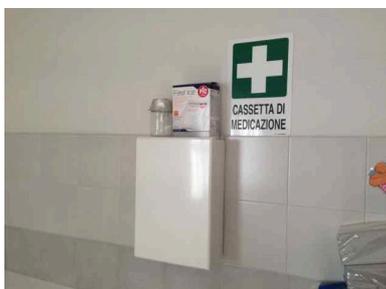
Presente una cassetta di primo soccorso segnalata a norma avente il contenuto previsto dal DM 388/2003.

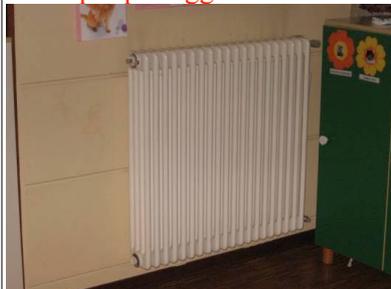
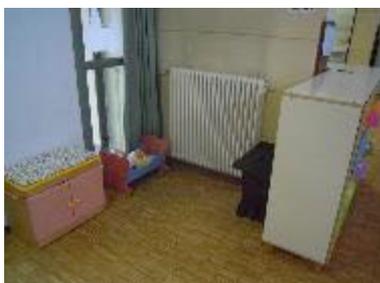
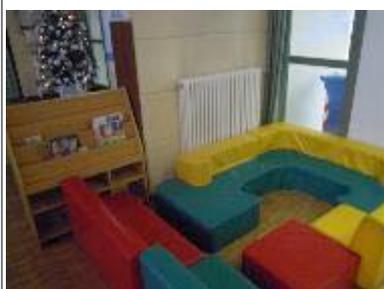
I termosifoni non sono protetti contro possibili urti.

Installare adeguate protezioni in gomma e/o plastica sui termosifoni di tutti i locali per proteggere i bambini in caso d'urto accidentale.

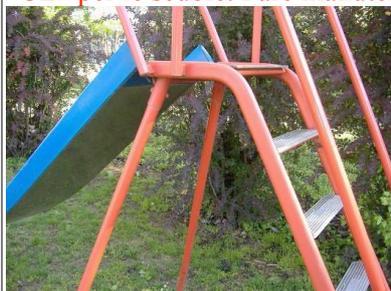
Sono presenti giochi esterni per i bimbi. In genere sono dotati di marcatura CE e conformi alle norme vigenti. In alcuni casi sono da adeguare e/o sostituire.

Sostituire i giochi esterni obsoleti e non certificati (es. scivolo) con altri marcato "CE" per le scuole. Fare manutenzione ai giochi ammalorati.

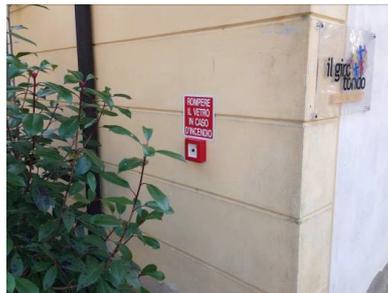
Il quadro elettrico principale si trova vicino all'ingresso. Tutti gli utilizzatori sono protetti da interruttori differenziali con $I_{dn} = 0,03 - 0,3$ A. Le prese multiple ed i cavi elettrici volanti sono ridotti al minimo; le prese sono in genere di tipo adeguato alle utenze elettriche che alimentano.

All'esterno della struttura è presente un pulsante di sgancio della corrente elettrica.

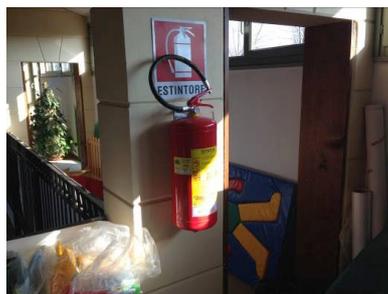
Sono presenti n. 4 estintori a polvere da 6kg.

Gli estintori sono fissati a parete contro la caduta e la loro posizione è chiaramente identificabile dalla apposita cartellonistica. Al momento dell’ultimo sopralluogo erano liberi da ostacoli. La verifica semestrale è affidata a ditta esterna abilitata incaricata dal Comune e viene eseguita regolarmente come risulta dalle punzonature sui cartellini di controllo.

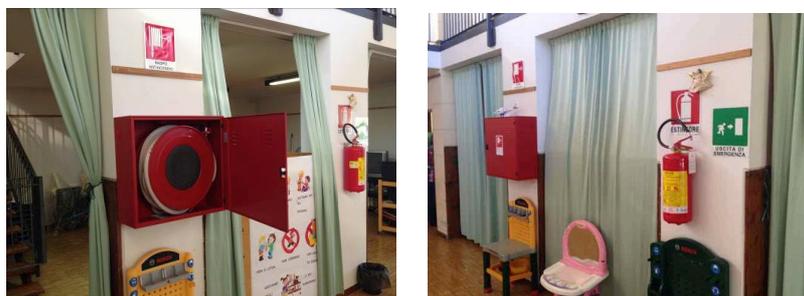
E’ presente impianto idrico antincendio costituito da un naspo DN25 alimentato dall’acquedotto comunale.

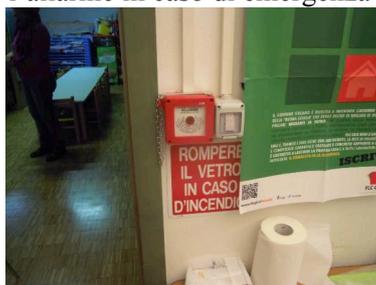
Presente impianto di allarme; Per dare l'allarme in caso di emergenza viene premuto il pulsante di allarme.

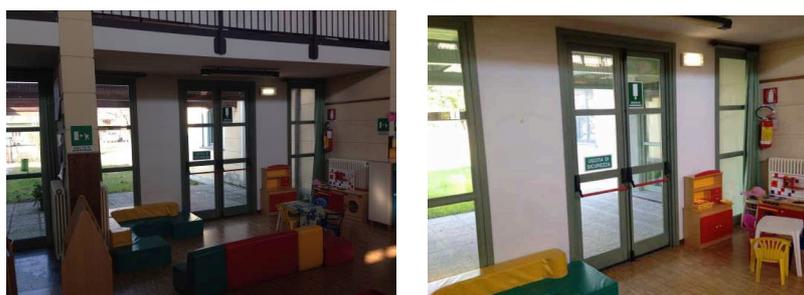
Da ogni locale della scuola è possibile raggiungere il punto di raccolta in giardino (luogo sicuro indicato nelle planimetrie di evacuazione) utilizzando le varie uscite di sicurezza presenti.

Sia le vie di fuga che le uscite di sicurezza sono segnalate chiaramente con apposita cartellonistica. Hanno una larghezza minima di 80 cm ed una altezza da terra minima di 200 cm. Sono dotate di maniglioni antipanico marcati CE

<i>Misura di miglioramento / adeguamento / mantenimento</i>	<i>P</i>	<i>D</i>	<i>R</i>	<i>Attuare entro</i>
Installare apposita segnaletica indicante la posizione del punto di raccolta.	1	1	1	Aprile 2017

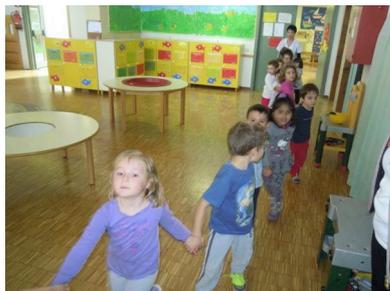
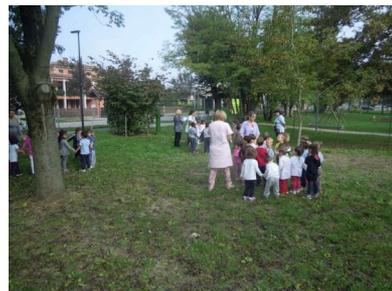
Presenti in vari punti alle pareti le planimetrie di evacuazione.
